**RAPPORT D'INSPECTION 1bis st benigne brt gargouille**  
**CLIENT:**

**Place st benigne**

**Dijon**

**Eau de pluie uniquement**

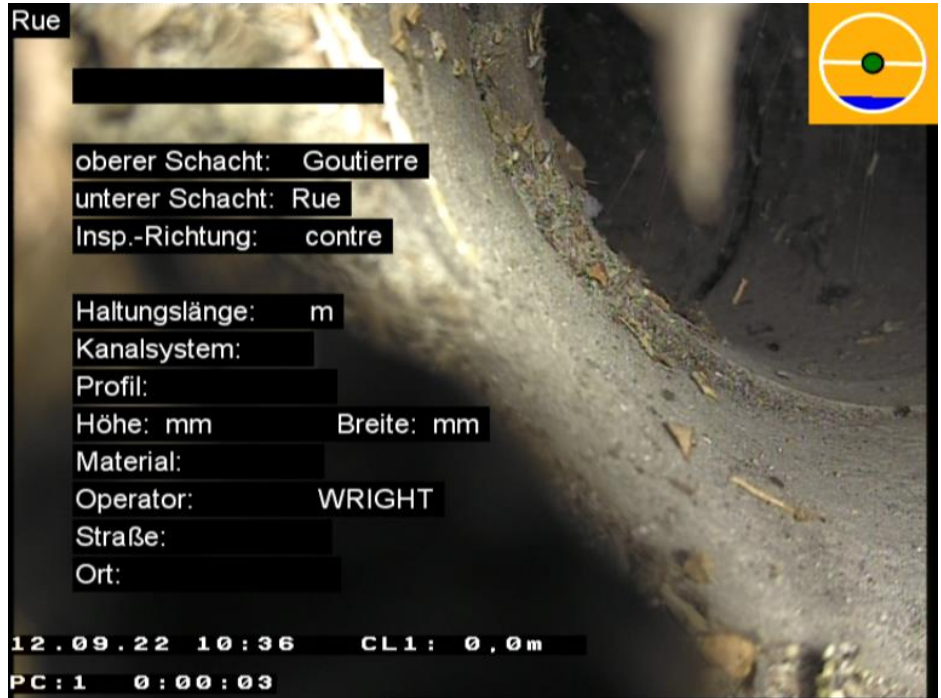
<b>Photo</b>	<b>001</b>
<b>Vidéo</b>	00:00:03
<b>Distance amont</b>	0,00 m
<b>État</b>	BCD.C
<b>Position</b>	
<b>Support de donnée</b>

Nœud de départ, orifice de nettoyage, Rue

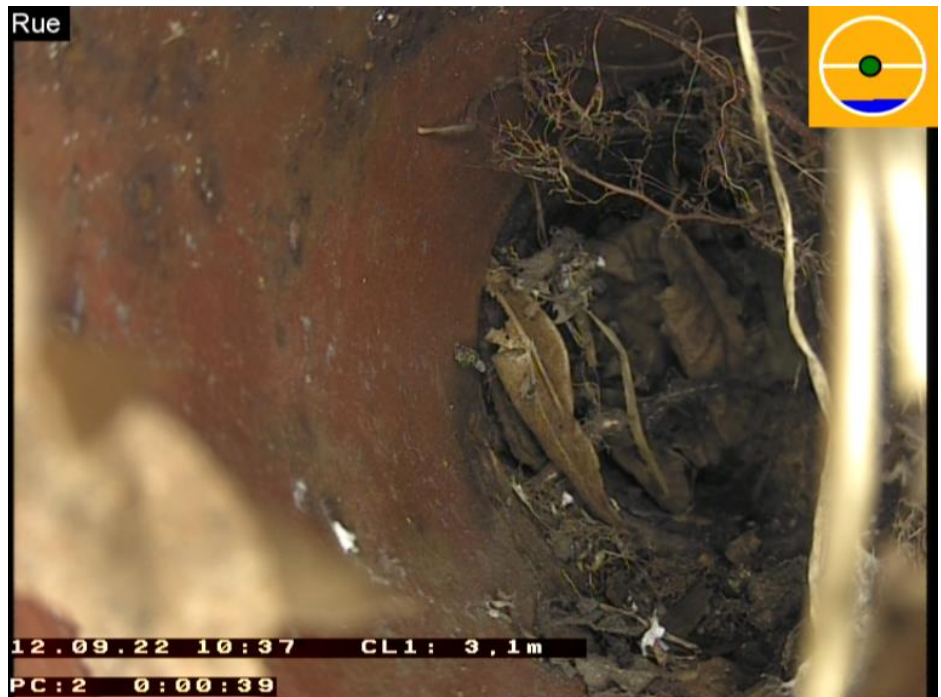
<b>Photo</b>	<b>002</b>
<b>Vidéo</b>	00:00:39
<b>Distance amont</b>	3,10 m
<b>État</b>	BBA.A
<b>Position</b>	12 - 12
<b>Support de donnée</b>

Photo	Vidéo	Dist./m	État	A	Description
001	00:00:03	0,00	BCD.C		Nœud de départ, orifice de nettoyage, Rue
001	00:00:03	0,00	BBA.A		Pos: 12 - 12; Racines, grosse racine isolée, Réduction de la section transversale = 50%
001	00:00:03	0,00	BDC.A.A		Inspection terminée avant le nœud d'arrivée, obstruction, inspection objective terminée avant d'avoir atteint le nœud d'arrivée

Pos: 12 - 12; Racines, grosse racine isolée, Réduction de la section transversale = 50%

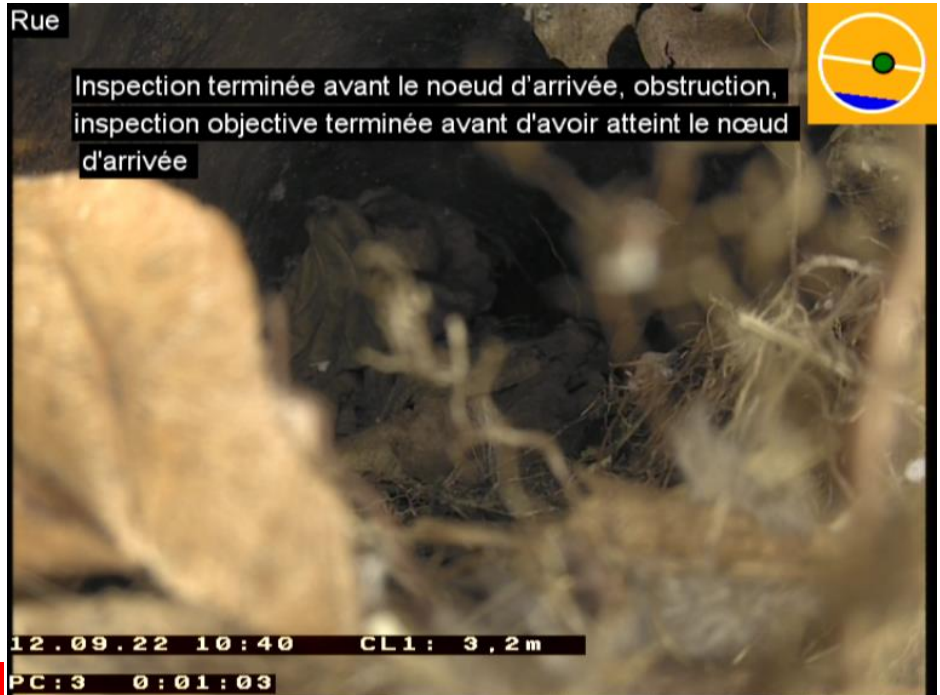
<b>Photo</b>	<b>003</b>
<b>Vidéo</b>	00:01:03
<b>Distance amont</b>	3,20 m
<b>État</b>	<a href="#">BDC.A.A</a>
<b>Position</b>	
<b>Support de donnée</b>

Inspection terminée avant le nœud d'arrivée, obstruction, inspection objective terminée avant d'avoir atteint le nœud d'arrivée

**Inspection interrompue**

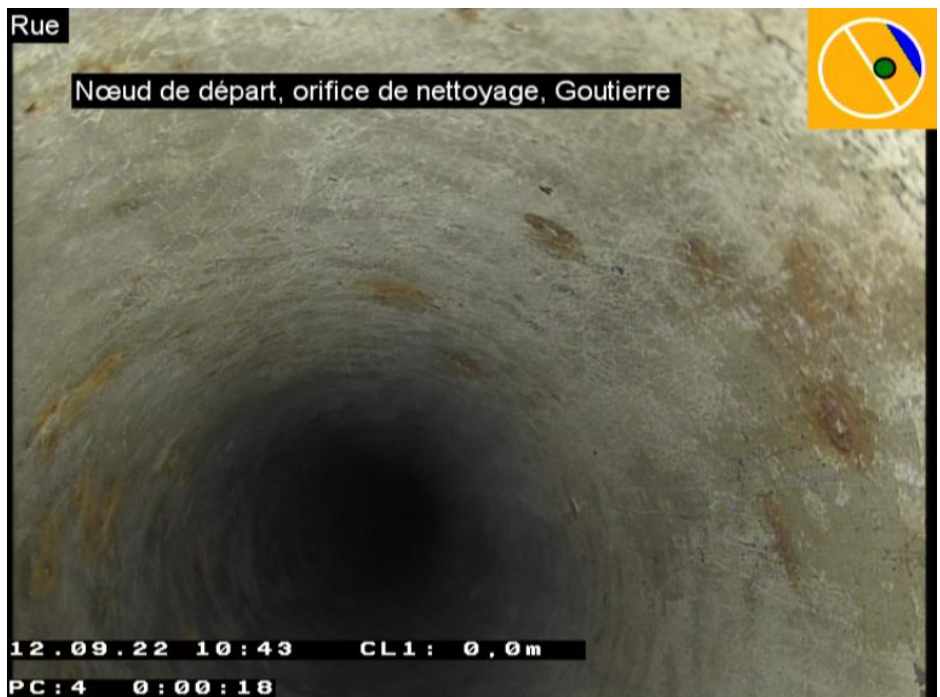
<b>Photo</b>	<b>004</b>
<b>Vidéo</b>	00:00:18
<b>Distance aval</b>	0,00 m
<b>État</b>	<a href="#">BCD.C</a>
<b>Position</b>	
<b>Support de donnée</b>

Nœud de départ, orifice de nettoyage, Goutierre

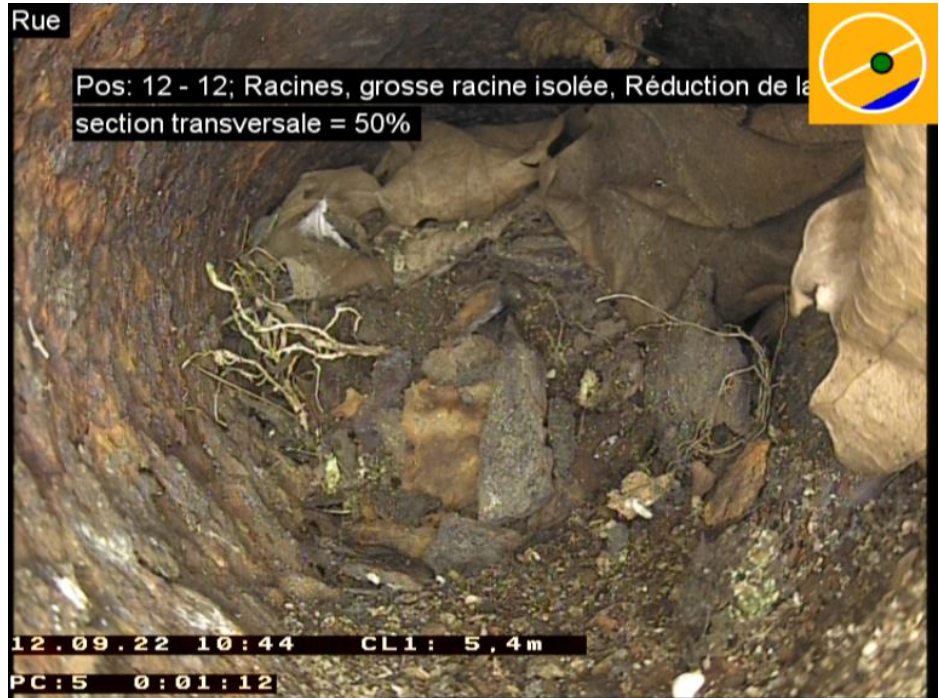
<b>Photo</b>	<b>005</b>
<b>Vidéo</b>	00:01:12
<b>Distance aval</b>	5,40 m
<b>État</b>	<b>BBA.A</b>
<b>Position</b>	12 - 12
<b>Support de donnée</b>

Photo	Vidéo	Dist./m	État	A	Description
001	00:00:03	0,00	BBA.A		Pos: 12 - 12; Racines, grosse racine isolée, Réduction de la section transversale = 50%
001	00:00:03	0,00	BDC.A.C		Inspection terminée avant le noeud d'arrivée, obstruction, lorsque l'on considère, par une inspection partielle précédente, que l'inspection de la conduite totale est terminée

Pos: 12 - 12; Racines, grosse racine isolée, Réduction de la section transversale = 50%

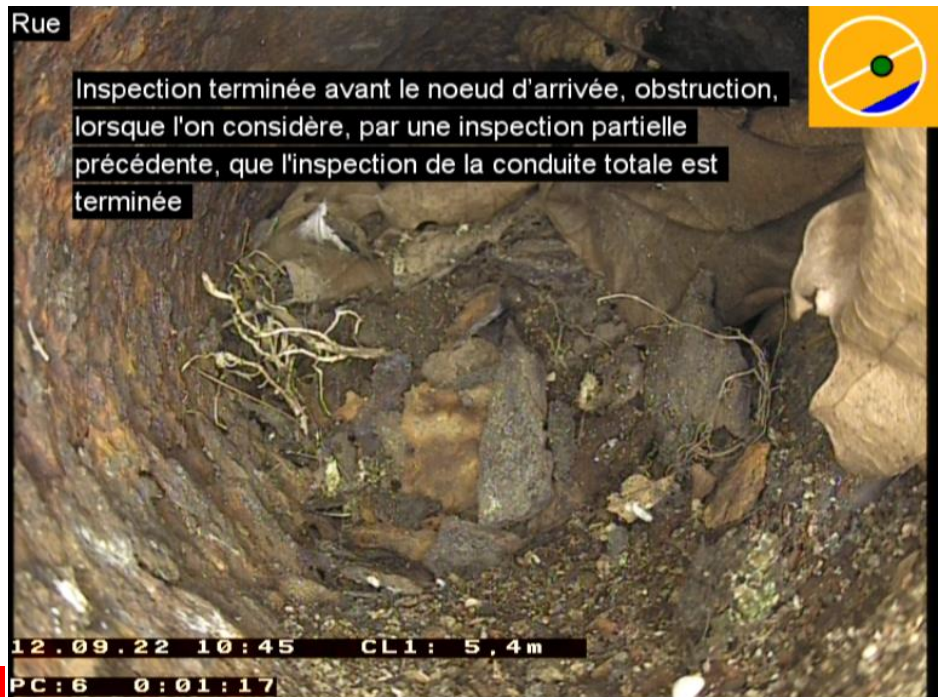
<b>Photo</b>	<b>006</b>
<b>Vidéo</b>	00:01:17
<b>Distance aval</b>	5,40 m
<b>État</b>	<b>BDC.A.C</b>
<b>Position</b>	
<b>Support de donnée</b>

Inspection terminée avant le noeud d'arrivée, obstruction, lorsque l'on considère, par une inspection partielle précédente, que l'inspection de la conduite totale est terminée

**Inspection interrompue**
