ETAT DU BATI

PALAIS DES EXPOSITIONS
HALL 1 ET HALL 2

10.1 OBJET DE LA MISSION

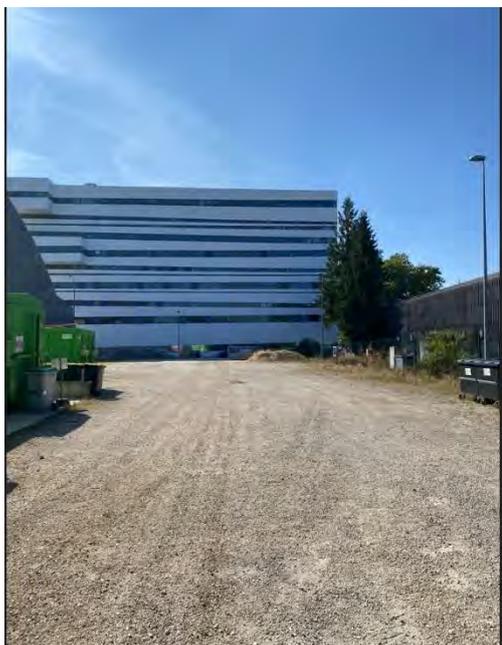
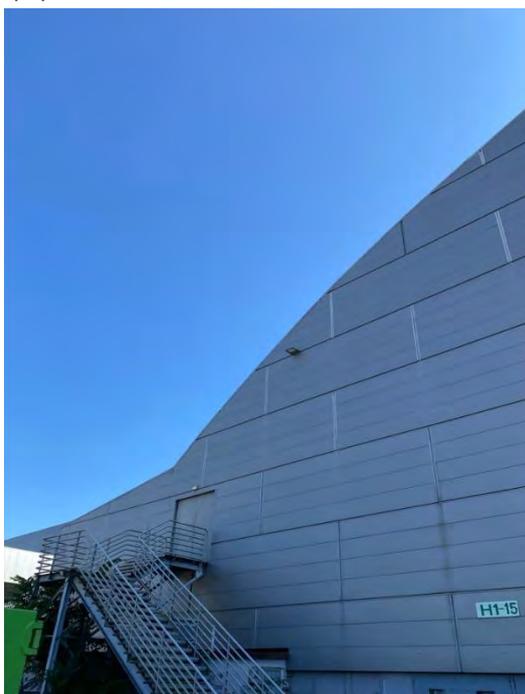
L'éclairage extérieur des halles est vieillissant et énergivore. Cet éclairage serait à améliorer et à compléter par l'installation de projecteurs avec réflecteurs asymétriques et équipés de sources LED.

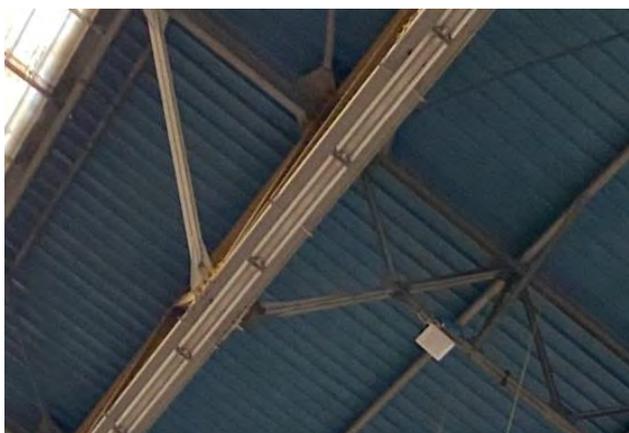
L'éclairage des locaux annexe est également vieillissant.

Afin d'améliorer l'éclairage il serait pertinent de remplacer les luminaires par des projecteurs dédiés à un éclairage de grande hauteur qui permette d'obtenir une meilleure uniformité et un meilleur rendu des couleurs. Les luminaires seront équipés de sources LED, et pilotés en gradation et par zones.

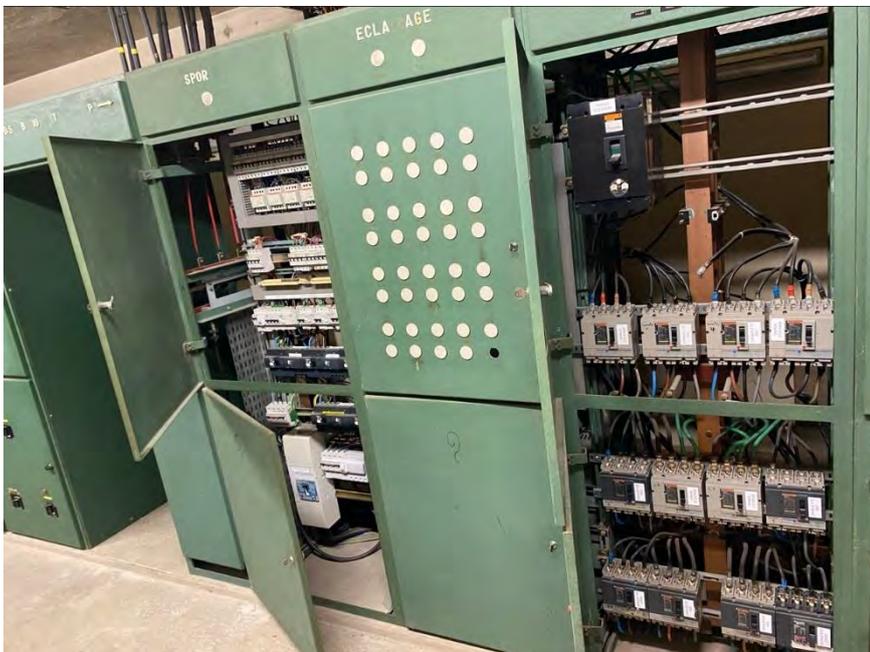
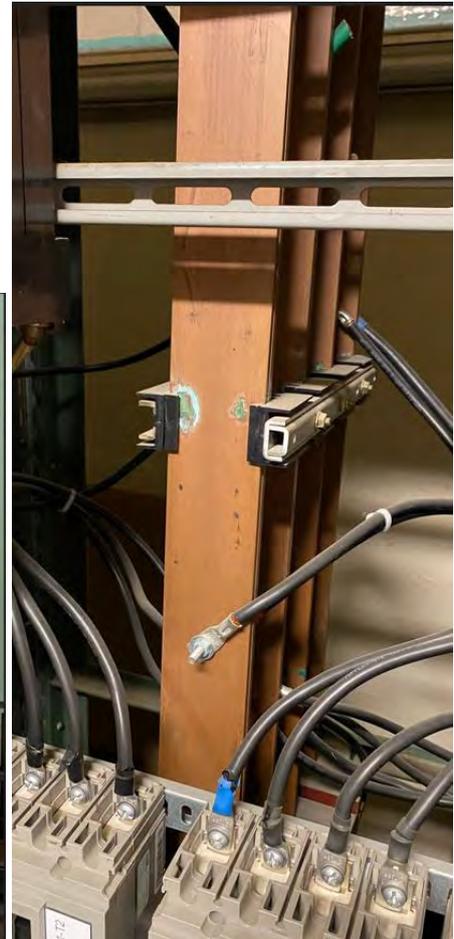
Les TGBT 2 et 3 (hors T1 qui est en remplacement) sont vétustes et dangereux. En effet les jeux de barres ne sont pas protégés et accessible à la main tout comme les raccordements sur les disjoncteurs
Lors du passage du bureau de contrôle un avis défavorable devrait être formulé car un risque d'électrocution important est présent en cas d'intervention à proximité du TGBT sous tension.

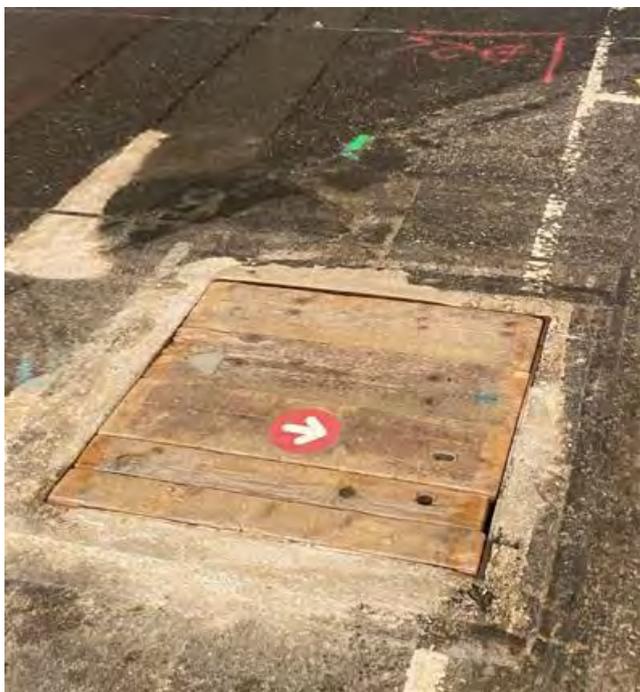
Les 9 lignes d'alimentation 160Ampères enterrées au sol de la halle 1 sont situées dans des regards protégés par des planches de bois.

Ces regards sont accessibles sans verrouillage et sont situés dans le même regard que les arrivées d'eau.

Ces lignes 160 Ampères sont très dangereuses car la protection de chacune des lignes étant de 160 Ampères, si un équipement par exemple de 10 ampères est raccordé sur l'une de ces alimentations, alors en cas de court-circuit ou de défaut d'isolement, la sécurité des personnes n'est pas assurée. Il y a un risque important d'électrisation ou d'électrocution.

Il serait judicieux de modifier ces lignes par la création des installations suivantes :

- Création de 9 caniveaux traversant la salle (9 caniveaux de 80 mètres de long)
- Installation d'une gaine préfabriquée 160 Ampères type CANALIS dans chacun des caniveaux afin de pouvoir raccorder en toute sécurité les équipements des exposants et de protéger par des coffrets sur la gaine les personnes contre les court-circuits et les défauts d'isolement

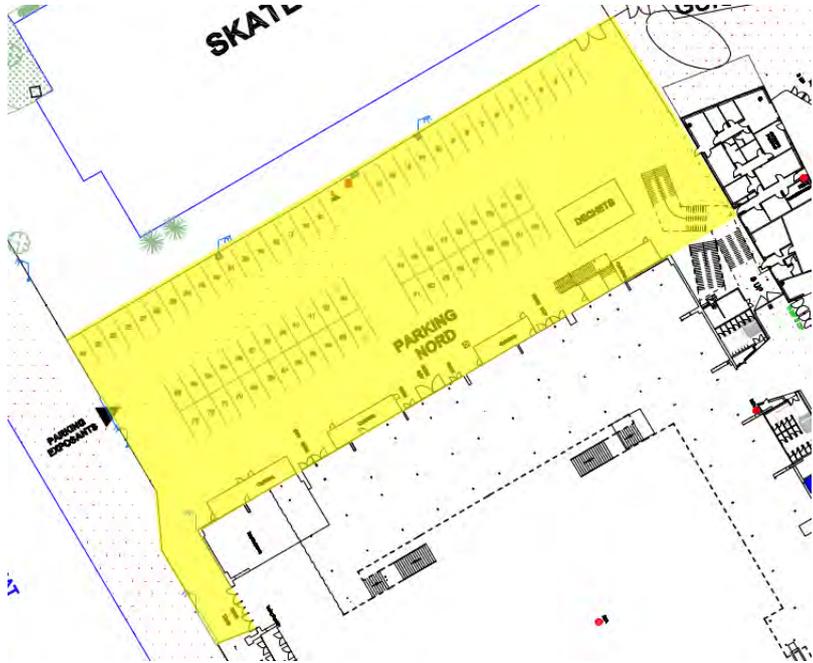
Lot VRD	Travaux de mise aux normes	Travaux de réfection
Nature des travaux envisagés	Montant € HT	Montant € HT
<p>Parking Nord : remplacement du revêtement concassé par revêtement en enrobé, traçage des place de stationnement, reprise des réseaux humides et secs, éclairage du parking</p>

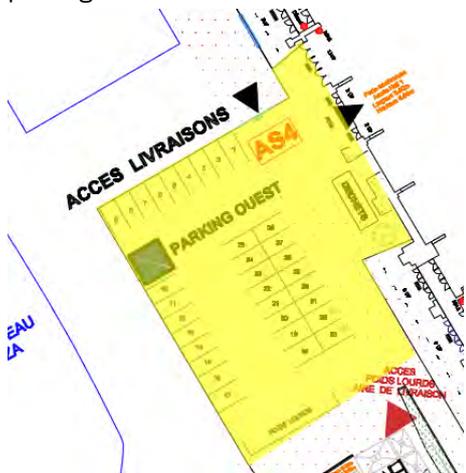
288 500
<p>Parking Ouest : remplacement du revêtement concassé par revêtement en enrobé, traçage des place de stationnement, reprise des réseaux humides et secs, éclairage du parking</p>

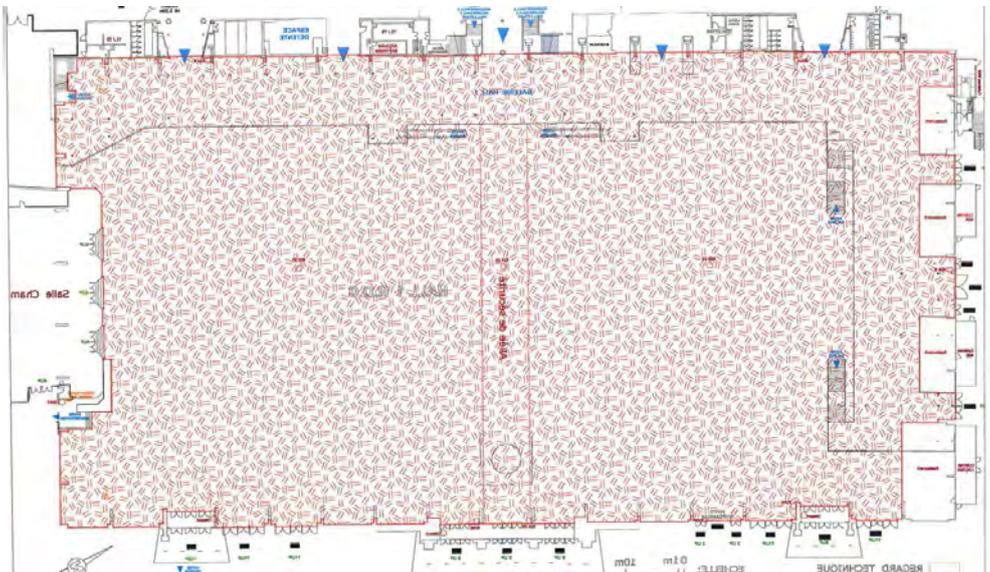
<p>Hall 1 :</p> <ul style="list-style-type: none"> - Réfection complète du sol en enrobé du hall qui est fortement dégradé (nombreux affaissements entrainant des désordres sur les réseaux ELEC, INFO, EU et AEP cheminant dans les mêmes fourreaux). Un dallage béton armé épaisseur 20cm sera réalisé en lieu et place du revêtement en enrobé (hypothèse prise en compte : 2t/m² de surcharge uniformément répartie – intervention en une seul fois). Les travaux de mise aux normes ne comprennent que le dallage, les réseaux AEP, EU et EV. Les travaux de réfection comprennent en plus la mise en œuvre de caniveaux préfabriqués en béton (environ 2650ml réparties)

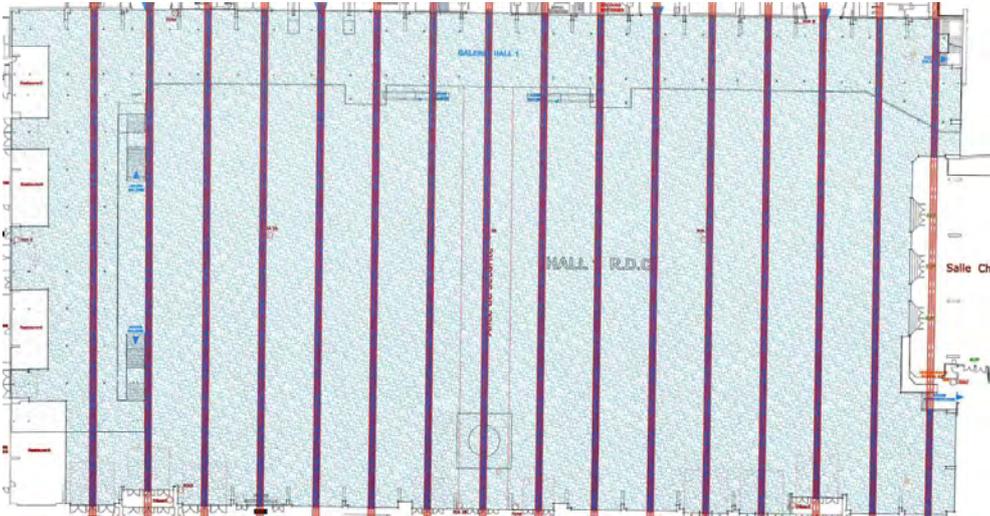
<p>885 500</p>	<p>1 745 000</p>
<p>Hall 1 :</p> <ul style="list-style-type: none"> - Dans le cadre des travaux de réfection du sol du hall, mise en place dans les caniveaux techniques courant sur toute la largeur du hall, de canalis permettant la distribution de courants forts (canalis type KNA 160A)

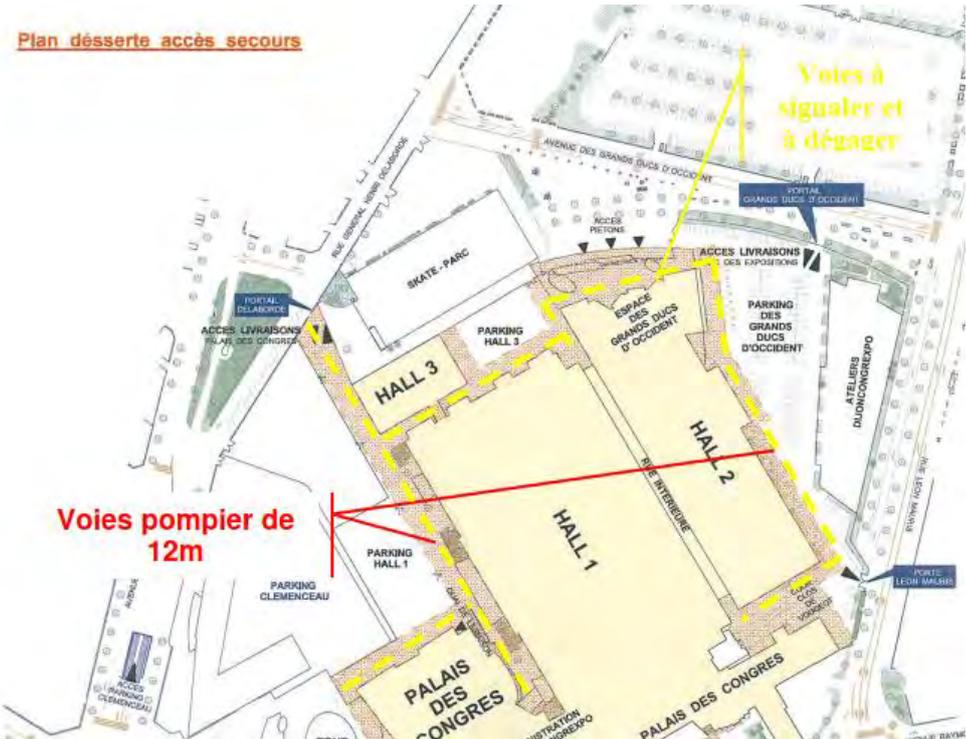
<p>Suivant le diagnostic sécurité incendie de l'APAVE, marquage au sol au droit des voies pompiers</p> <p>Plan desserte accès secours</p>
