RAPPORT D'INSPECTION Brt ep 34 Lilas

Eau de pluie uniquement

Tronçon	Gouttiere
Regard amont	Gouttiere
Regard aval	Rue

Dossier Brt ep 34 Lilas **Date de l'insp.** 01/08/2022 **Opérateur** WRIGHT

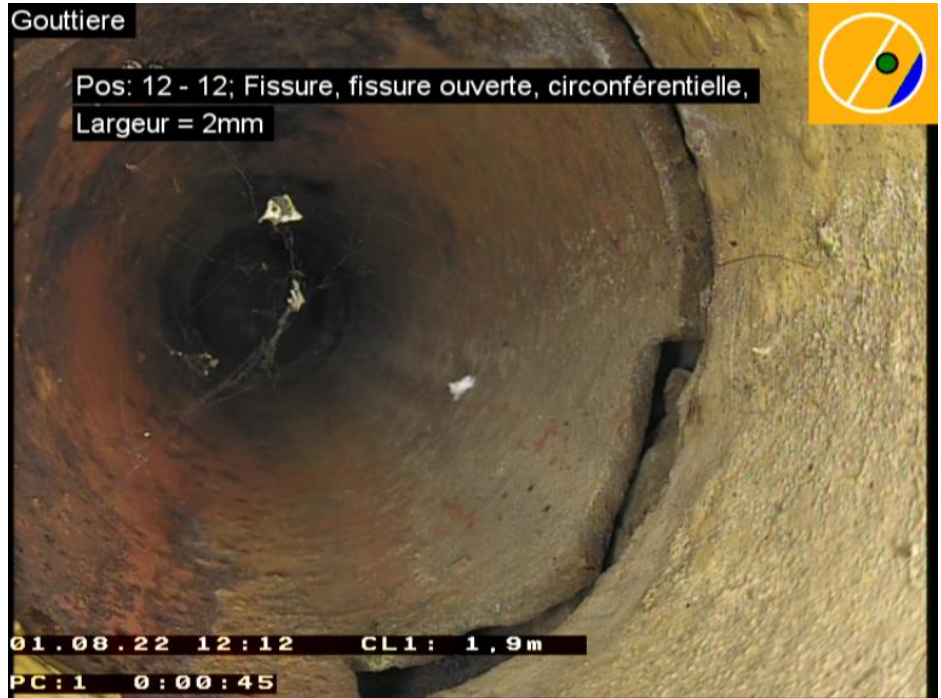
Photo 001

Pos: 12 - 12; Fissure, fissure ouverte, circonférentielle, Largeur = 2mm

Vidéo 00:00:45
Distance amont 1,90 m
État **BAB.C.B**
Position 12 - 12
Support de donnée

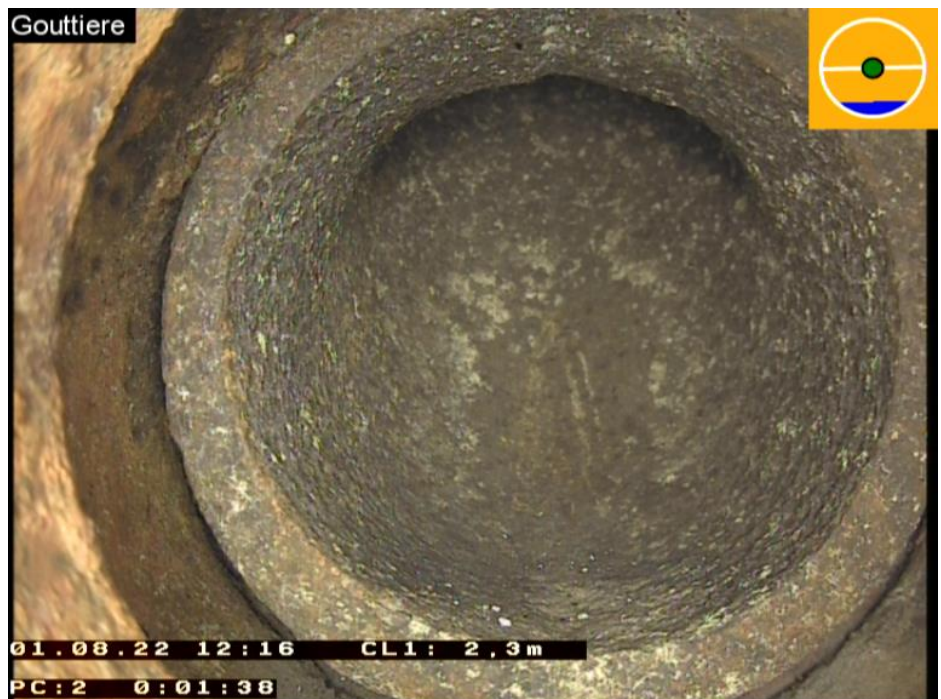
Photo 002

Nœud d'arrivée, raccordement important sans regard de visite ou chambre d'inspection, Gouttiere

Vidéo 00:01:38
Distance amont 2,30 m
État **BCE.F**
Position
Support de donnée
