Gestion des installations de filtration et de traitement de l'eau des piscines métropolitaines

Olympique et Carrousel

Rapport annuel 2023

SUEZ Eau France Agence Dijon Métropole

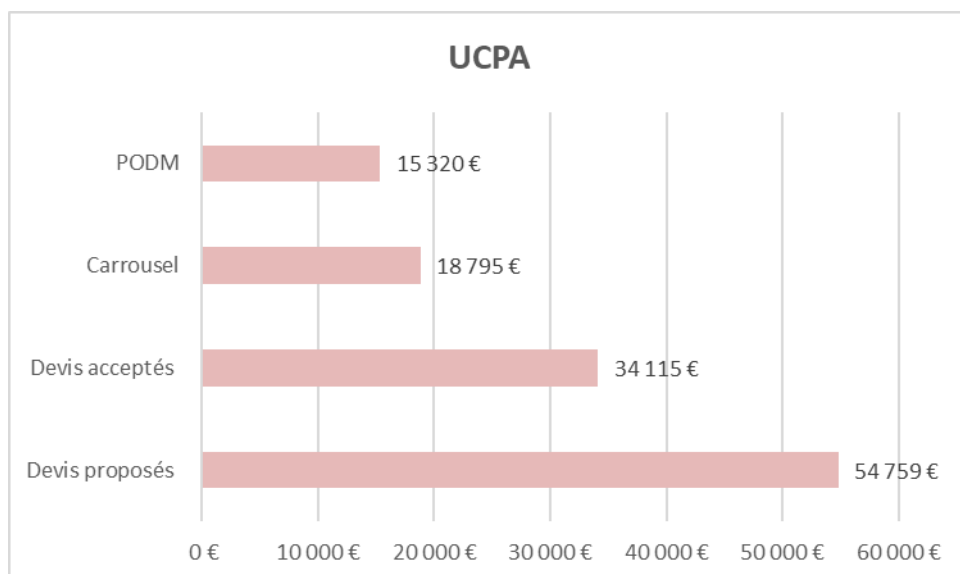
- Une synthèse des coûts liés à la maintenance de niveau 4 est présentée ci-dessous :

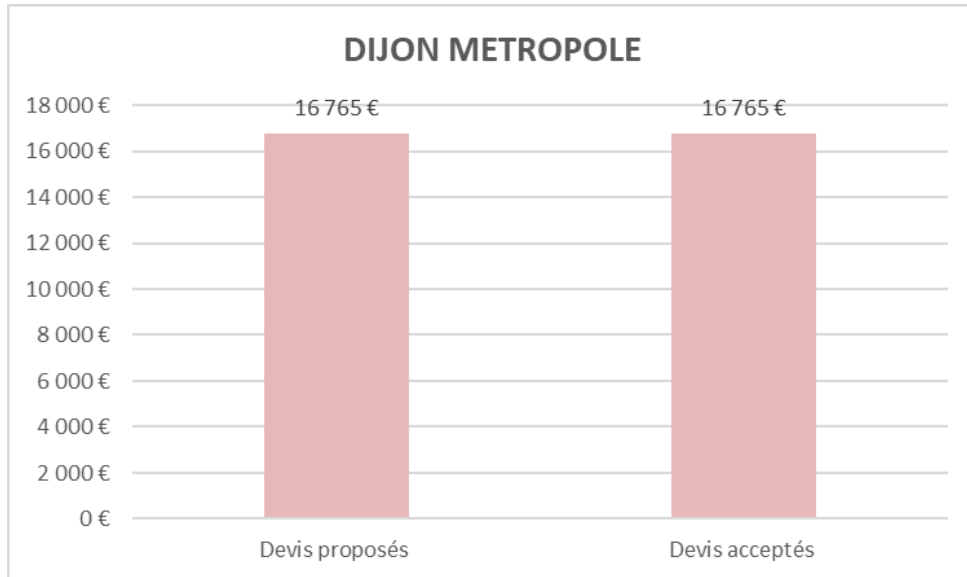
Deux devis ont été proposés et correspondent au rapatriement des alarmes sur la partie traitement et filtration pour chaque piscine.

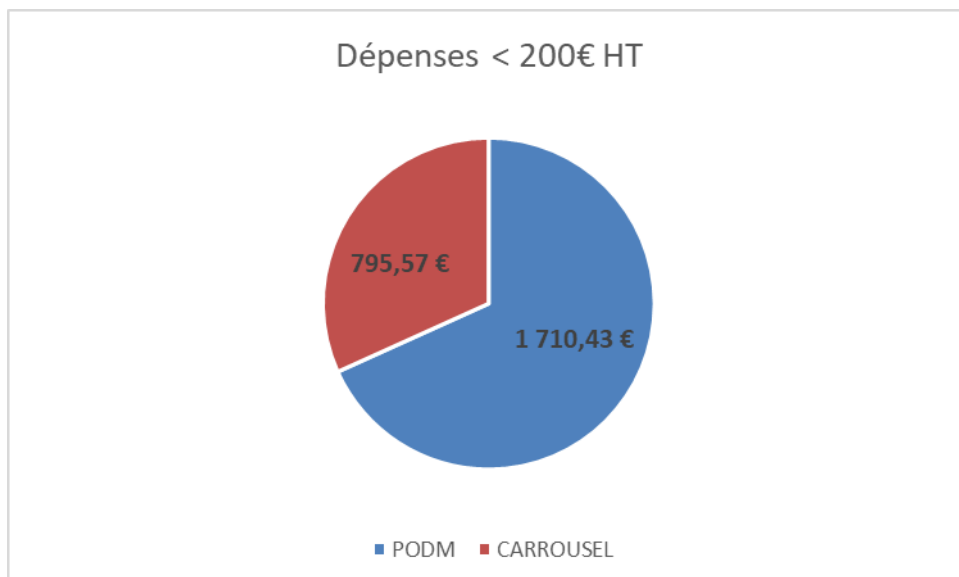
- Répartition des coûts engagés compris dans le forfait de maintenance :

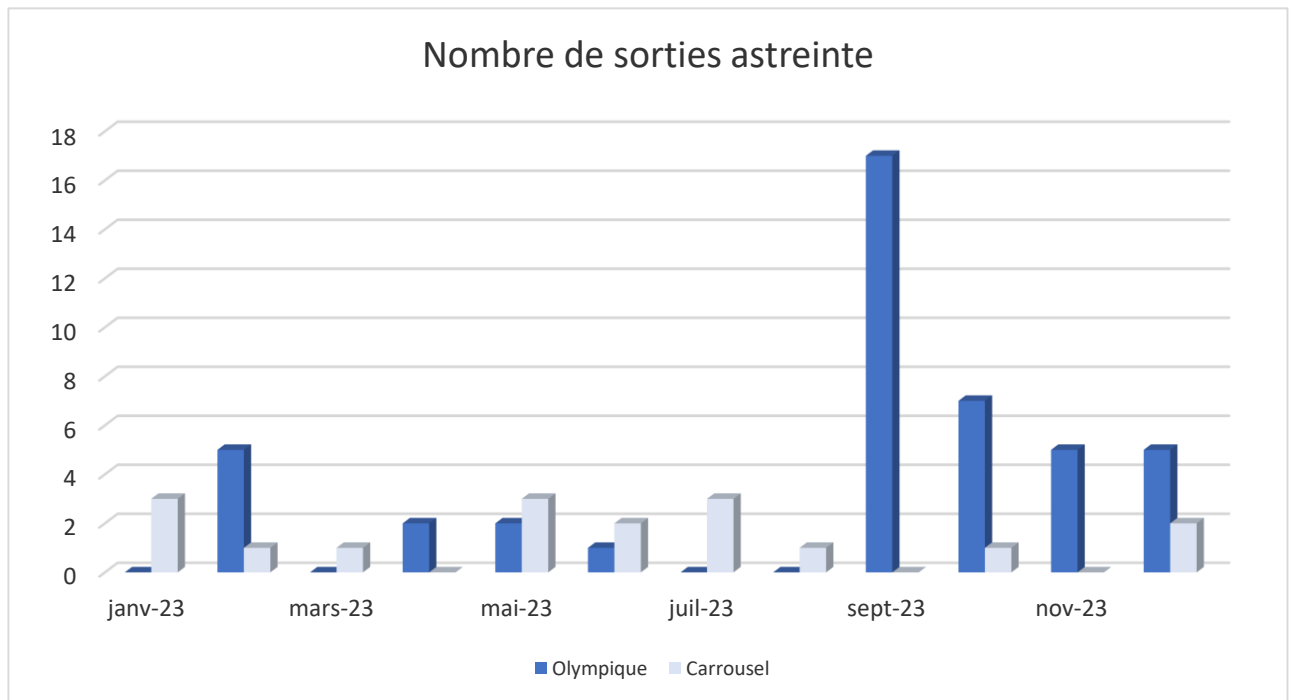
janv-23	Feb-23	mars-23	Apr-23	May-23	juin-23	juil-23	Aug-23	sept-23	oct-23	nov-23	Dec-23	TOTAL
Olympique	0	5	0	2	2	1	0	0	17	7	5	5	44
Carrousel	3	1	1	0	3	2	3	1	0	1	0	2	17
Total trimestriel	10			10			21			20			61
Temps (h)	14,25			27,00			42,39			37,00			120,64

La hausse des interventions d'astreinte est à rapprocher aux travaux réalisés durant l'été 2023 sur la partie traitement et filtration.
